Decapaggio e flussaggio tubazioni

Applicazione	Decapaggio e flussaggio tubazioni
Attrezzature specifiche	⇒ Skid Di Flussaggio ⇒ BULL 500 (filtrazione fine) fino a 3 µm
Settore	Nautico
Luogo dell'attività	Porto di Messina
Obiettivi del cliente	- Raggiungere grado di contaminazione pari a NAS 7 - Decontaminazione tubazioni

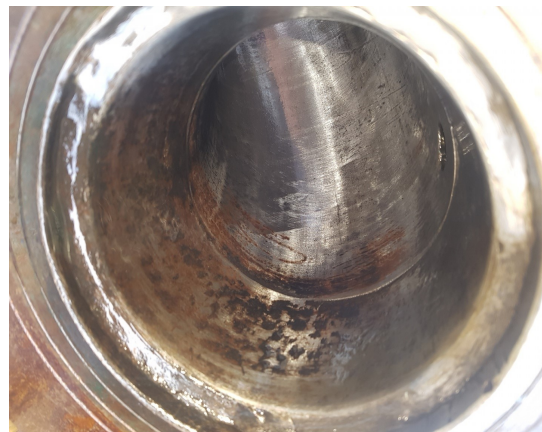
Decapaggio e Passivazione

Il decapaggio del fascio tubiero del circuito di lubrificazione, composto da ferro al carbonio, è stato effettuato tramite una pompa speciale a base plastica, per l'uso di acidi con forte potere disincrostante.

Successivamente, sempre con la stessa pompa, è stato fatto circolare il tri polifosfato per poter passivare l'operazione precedente.

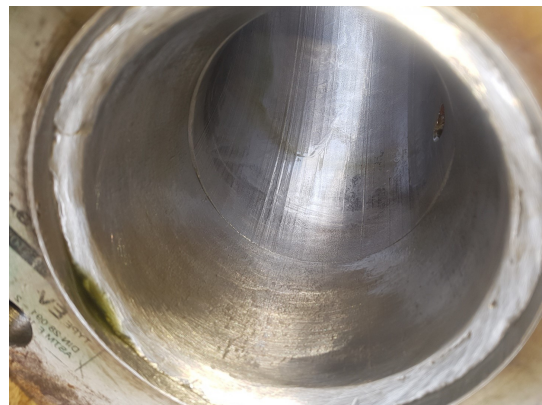
Flussaggio Fascio Tubiero del Circuito di Lubrificazione

Terminato il processo di decapaggio e passivazione le tubazioni sono state flussate con olio di sacrificio (l'olio utilizzato nella seguente operazione è stato prelevato dalla cassa e filtrato). Tale operazione ha permesso di eliminare eventuali residui. Il flussaggio è stato eseguito con uno **SKID DI FLUSSAGGIO** realizzato da OilSafe, che sfruttando una portata di 1300-1400 l/min ha consentito di raggiungere i parametri di processo (numero di Reynolds) necessari per effettuare un flussaggio a regola d'arte. Inoltre, grazie al flussaggio si è creata una patina oleosa, che permette alla tubazione di essere pronta al montaggio ed alla circolazione di olio e a bloccare definitivamente il pericolo di ossidazione dei tubi. Abbiamo poi flussato parti del circuito e della cassa difficilmente accessibili dai tecnici attraverso il nostro gruppo di filtrazione e flussaggio **BULL 500**, con filtrazione a 3 µm, dal personale che ha effettuato la pulizia cassa. Si è proceduto quindi a svuotare l'olio tramite nostre pompe, per permettere poi il carico del nuovo fluido.

Il tutto è stato certificato tramite analisi olio on-site, attraverso la nostra apparecchiatura PODS, che determina il grado di pulizia dell'olio, secondo la norma NAS oppure ISO.

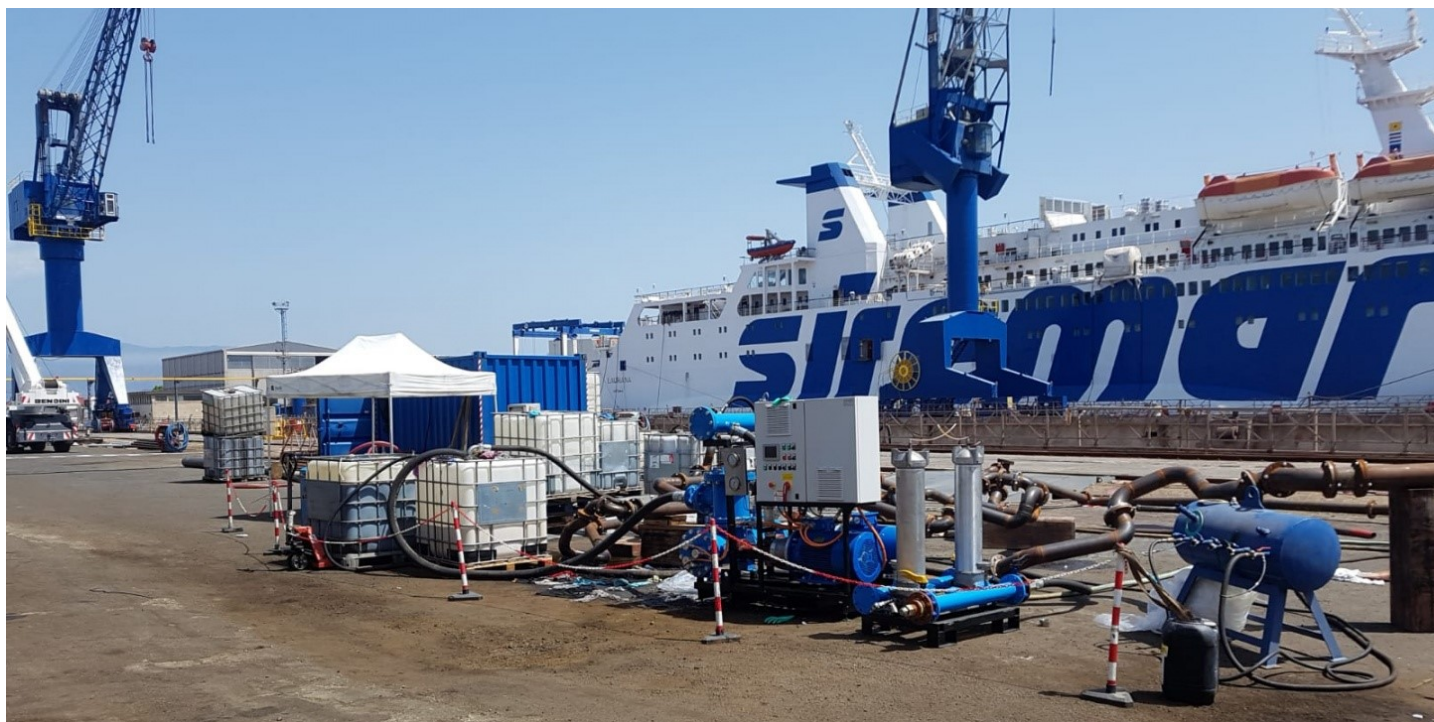
Alimentazione motori

Il circuito combustibile dei nr.2 motori è stato flussato in mandata e in ritorno, con carica di sacrificio, effettuando dei By-Pass per poter flussare il circuito chiuso completo. Utilizzando nostra apparecchiatura **BULL 500** con installati 2 filtri in serie ad alto potere filtrante da 3µm.

Al termine dell'intervento i tecnici OilSafe hanno provveduto a scollegare le unità specialistiche ed a neutralizzare il fluido disincrostante di lavaggio per permettere lo smaltimento adeguato.
